# Mirador „El Palmeral“ Casa Consistorial Vitoria-Gasteiz

Projektbericht

# Tradition trifft Innovation – Restaurierung der Gläser im Mirador „El Palmeral“

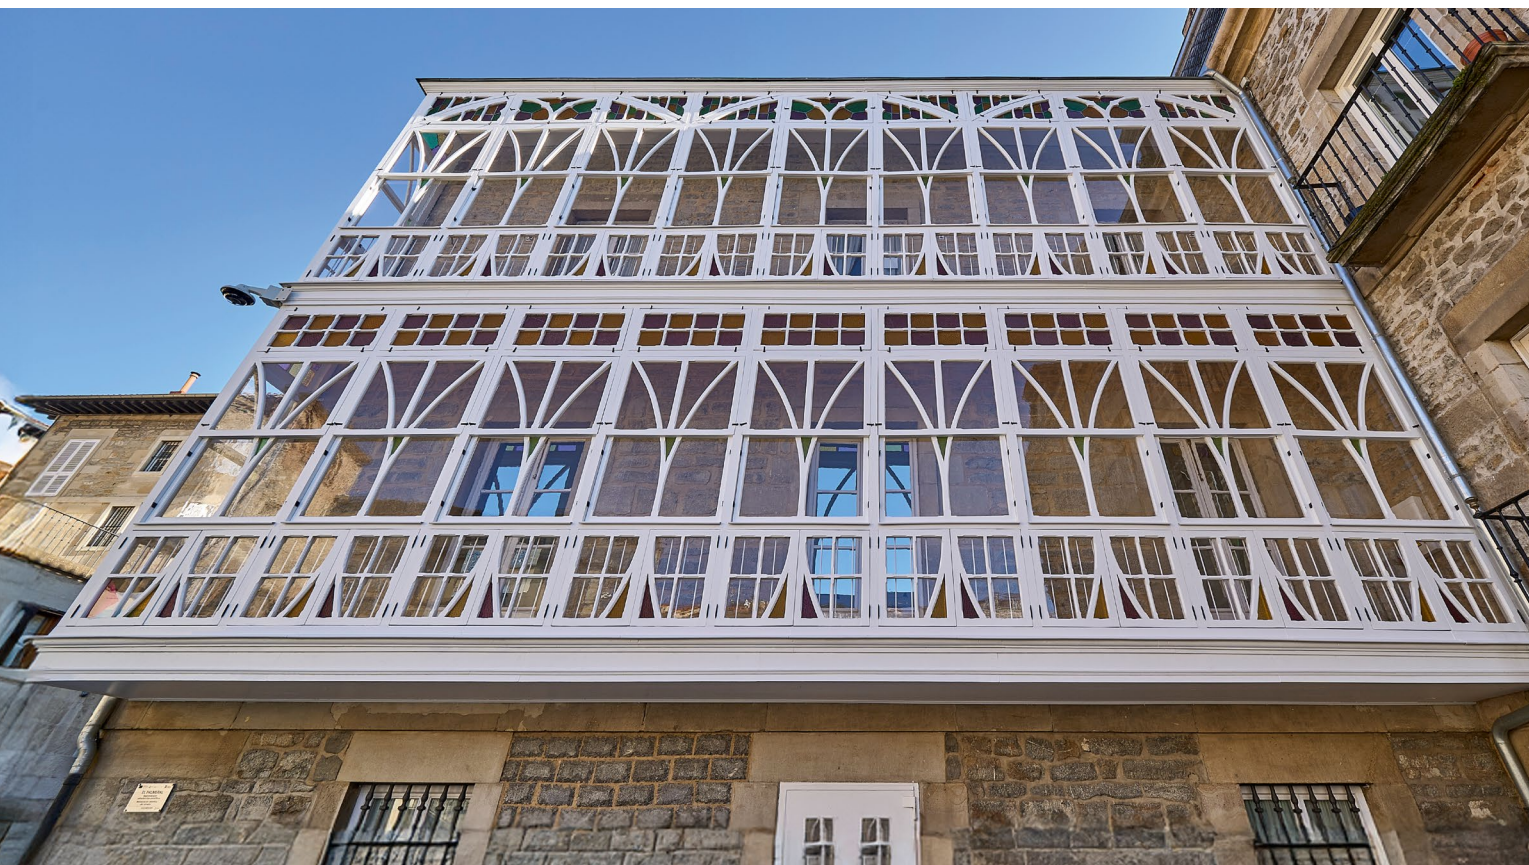
Besonders anspruchsvoll war es, die historischen Fenster teils zu erhalten und teils originalgetreu zu rekonstruieren. Die ursprünglichen Elemente bestanden aus geblasenem Glas, dessen charakteristische Unregelmäßigkeiten bewahrt werden sollten.

Beschädigte Originalscheiben wurden, wenn möglich, repariert oder mithilfe von Techniken wie der Tiffany-Methode restauriert. Wo ein Austausch notwendig war, kamen passgenaue Nachbildungen aus SCHOTT RESTOVER® plus zum Einsatz. Detaillierte Planzeichnungen nach dem CVMA-Standard (Corpus Vitrearum Medii Aevi) sowie die enge Zusammenarbeit zwischen dem Architektenteam, SCHOTT und dem Glasrestaurator Mikel Delika stellten sicher, dass jedes Element exakt gefertigt und originalgetreu eingesetzt wurde. Das Ergebnis ist eine gelungene Verbindung aus Denkmalpflege, handwerklicher Präzision und moderner Glas-technologie.
